Projet pilote de gestion villageoise de la biodiversité - RAPIDALIBORI
Contrat Européen de subvention DEL/012/11/2007 - ENV/2007/140-912

**MISSION DE DEMARRAGE DU CHANTIER DE POSE
DE LA CLOTURE DE LA RESERVE VILLAGEOISE DE FAUNE
MISSION N°05/02/10/IGF-ED**

Février 2010

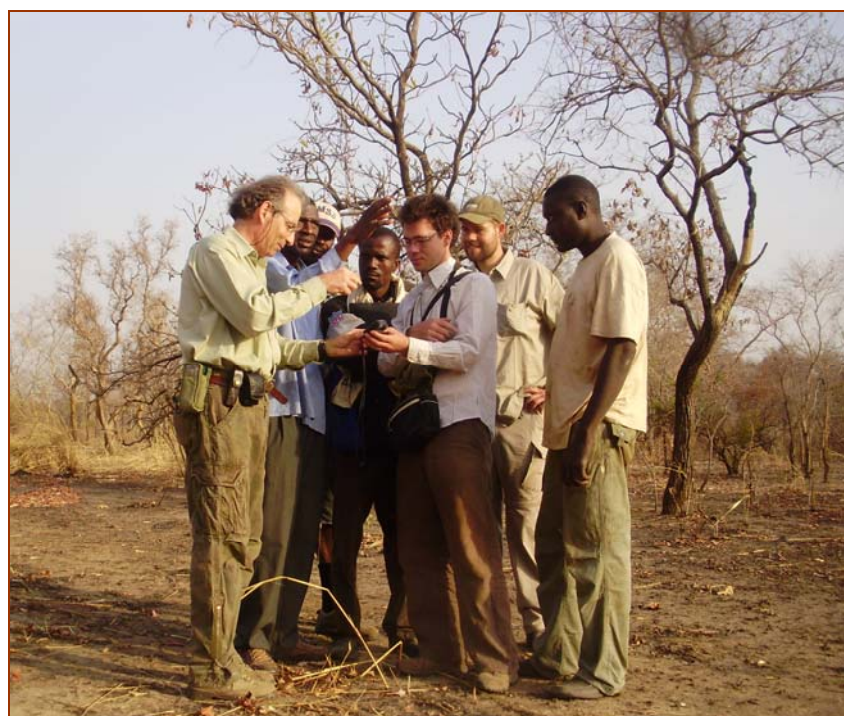
Photo de couverture: Travaux de délimitation du tracé de clôture de la Réserve villageoise de faune de Rapidalibori (©Fondation IGF)

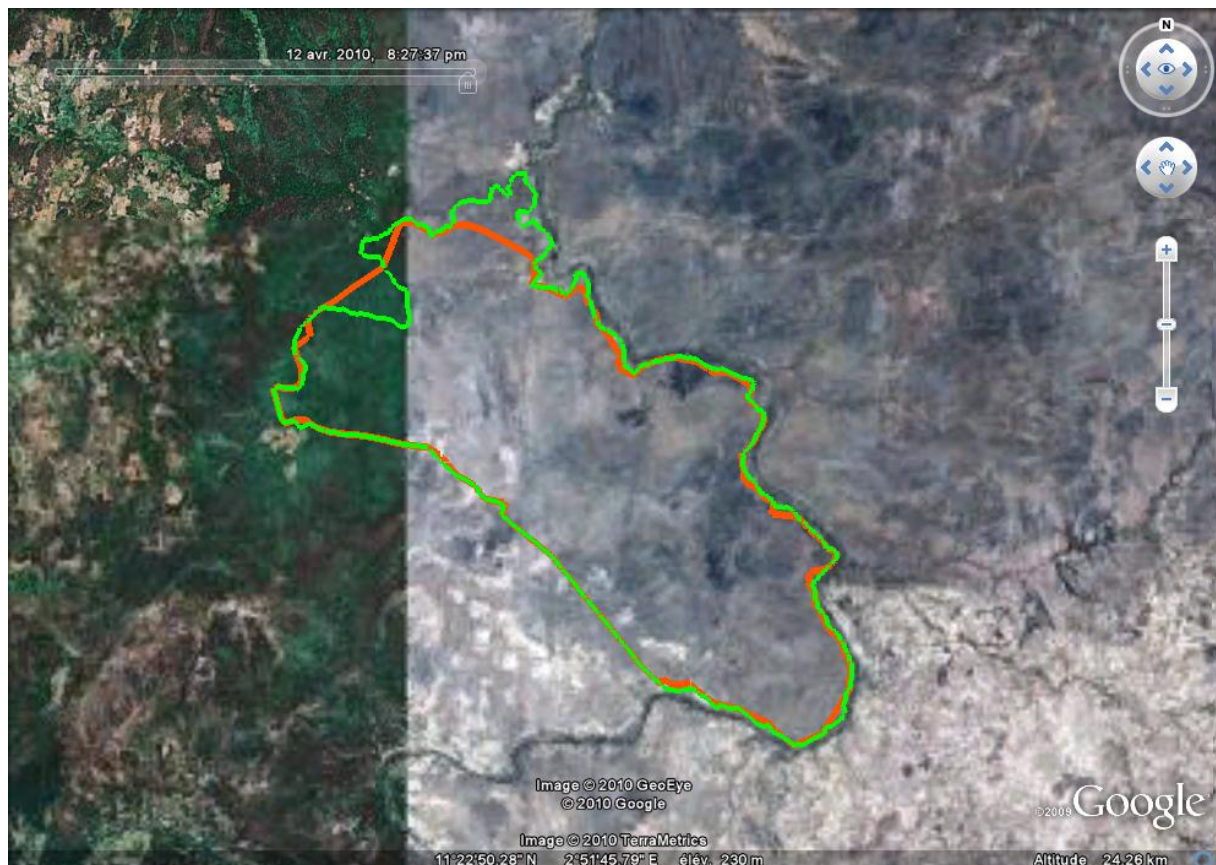
Figure 1 : Tracé de la clôture défini après la mission

En fin de parcours, une revue est faite du tracé de la clôture (cf. Figure 1) et des points de passage qui restent encore à explorer pour arrêter le choix définitif. Des propositions sont faites sur l'emplacement possible des portails d'entrée/sortie dans la Réserve (cf. Figure 2).

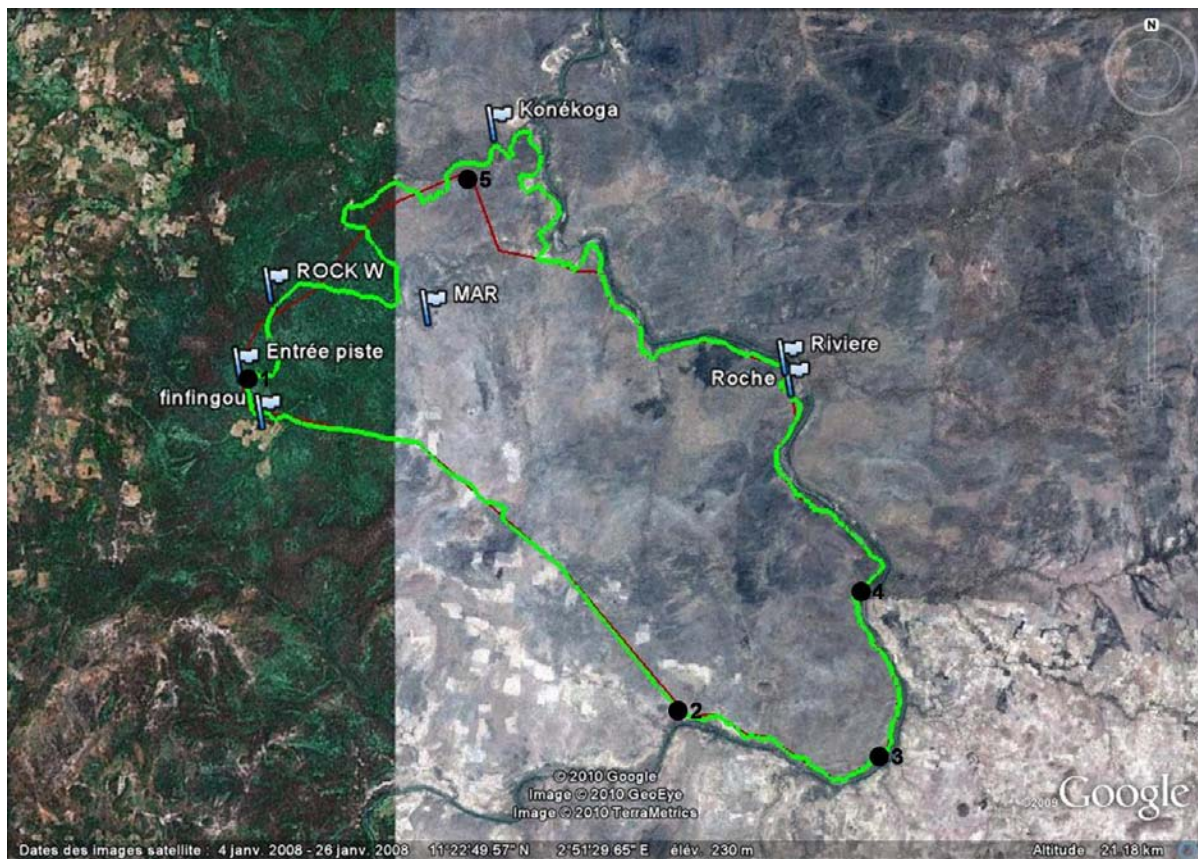
Figure 2 : Positionnement envisagé des portails (indiqués par un numéro). Nota : on voit la localisation de la mare permanente (indiquée par MAR avec un fanion).
